# 大規模修繕工事は、難しいのか？

NPO法人リニューアル技術開発協会

理事・リニューアル技術教育部会長 山田 昌喜

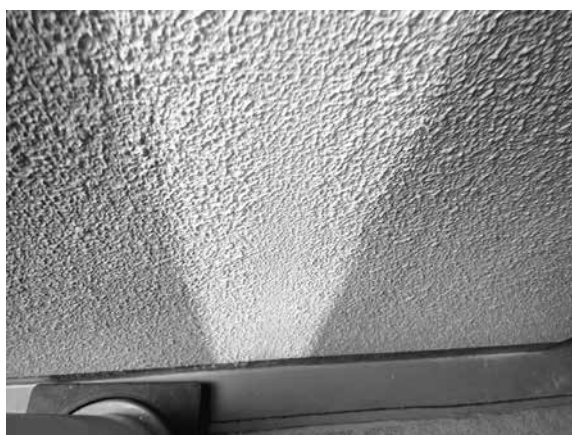
写真② 右補修部接写

写真①は、補修部の肌合わせの試験施工事例だ。監理者定例で提示された肌合わせ状態であり、写真①では分かりにくいかもしれないが、写真②の接写では、肌合わせ中央部の模様が周囲よりも小さく、補修跡が目立つで

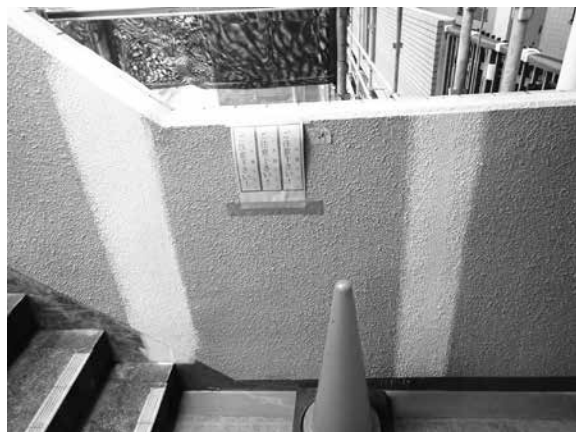
写真① 肌合わせ試験施工
